**PROGRAM PRAC KONSERWATORSKICH  
DLA XIX-WIECZNEJ MAKATY HERBOWEJ  
POCHODZĄCEJ Z KOLEGIATY W ŻÓŁKWI,  
NALEŻĄCEJ DO ZBIORÓW  
KONKATEDRY ŚW STANISŁAWA W LUBACZOWIE**

**Autor programu prac konserwatorskich i restauratorskich:  
mgr Ewa Soszko-Dziwińska -konserwator dzieł sztuki**

## PROGRAM PRAC KONSERWATORSKICH

DLA ZESPOŁU ZABYTEKÓW - CHRYSZTUS NA KRZYŻU, MATKA BOSKA Z DZIECIĄTKIEM, MATKA BOSKA CZĘSTOCHOWSKA, ANTEPEDIUM OSTATNIA WIECZERZA Z KOŚCIOŁA PARAFIALNEGO PW. ŚW. STANISŁAWA BM W LUBACZOWIE

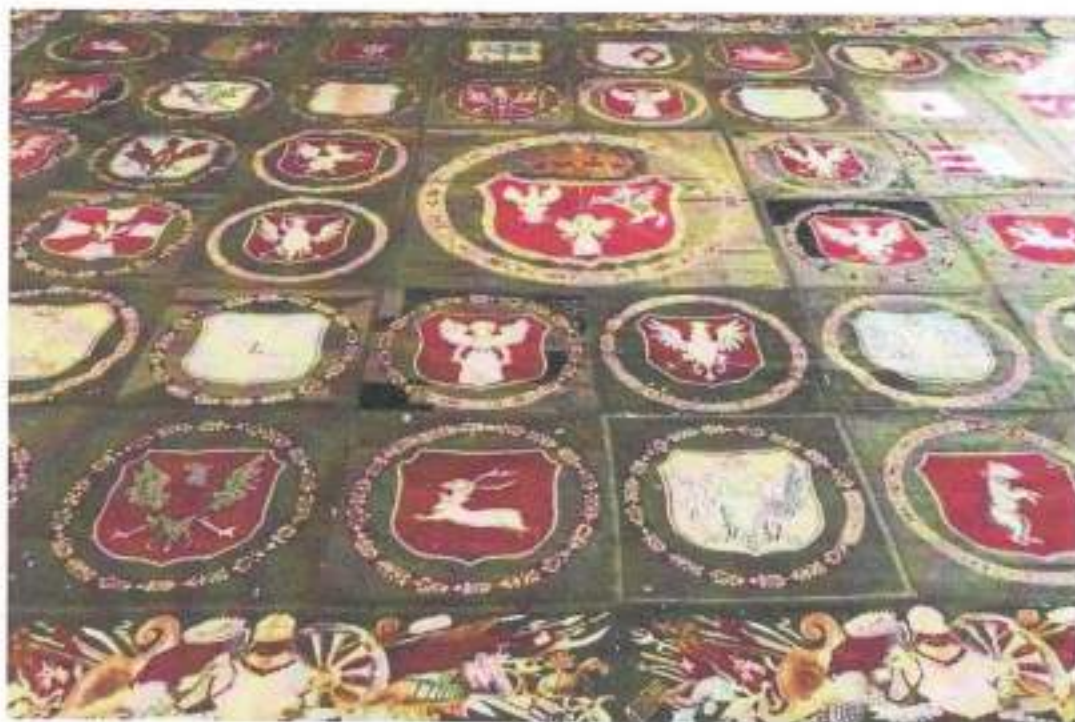
Makata herbowa dotrwała do obecnych czasów w złym stanie. Na stan zabytku miały wpływ zarówno czynniki zewnętrzne jak i sama technika wykonania makaty.

Makata herbowa, widok na pole środkowe i dolną bordiurę, Stan przed konserwacją, fot. 2023.

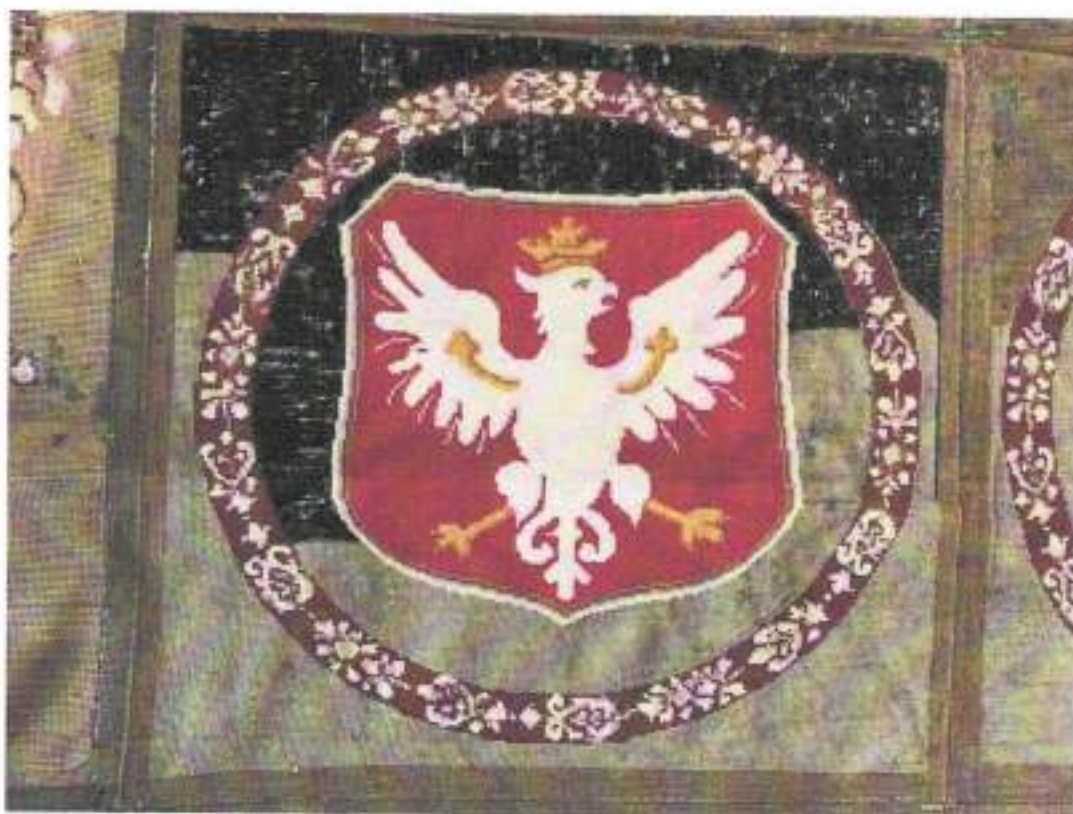
Najbardziej rażącym zniszczeniem są nierównomierne zmiany kolorystyki – spłowienie oraz przebarwienia, a także zmiana kształtu i wielkości makaty powstała poprzez powinięcie oryginalnych, zapewne zniszczonych podczas ekspozycji brzegów. Zmiany kolorystyki spowodowane są długotrwałym ekspozycją zabytku w nadmiernym natężeniu promieni UV, a także zastosowaniem nietrwałych barwników. Spłowiała kolorystyka daleko odbiega od kolorystyki oryginalnej, a zmiany są bardzo nieregularne, co sugeruje, że użyte do haftu materiały przygotowywane były w sposób amatorski.

Makata herbowa, kwatera z herbem, widoczne zmiany kolorystyczne w niciach haftu. Stan przed konserwacją, fot. 2023.

Niestety nie będzie możliwe przywrócenie oryginalnej kolorystyki dekoracji, ale na podstawie kolorystyki zachowanej po stronie rewersu, będzie możliwe wykonanie wizualizacji oryginalnego wyglądu tkaniny.

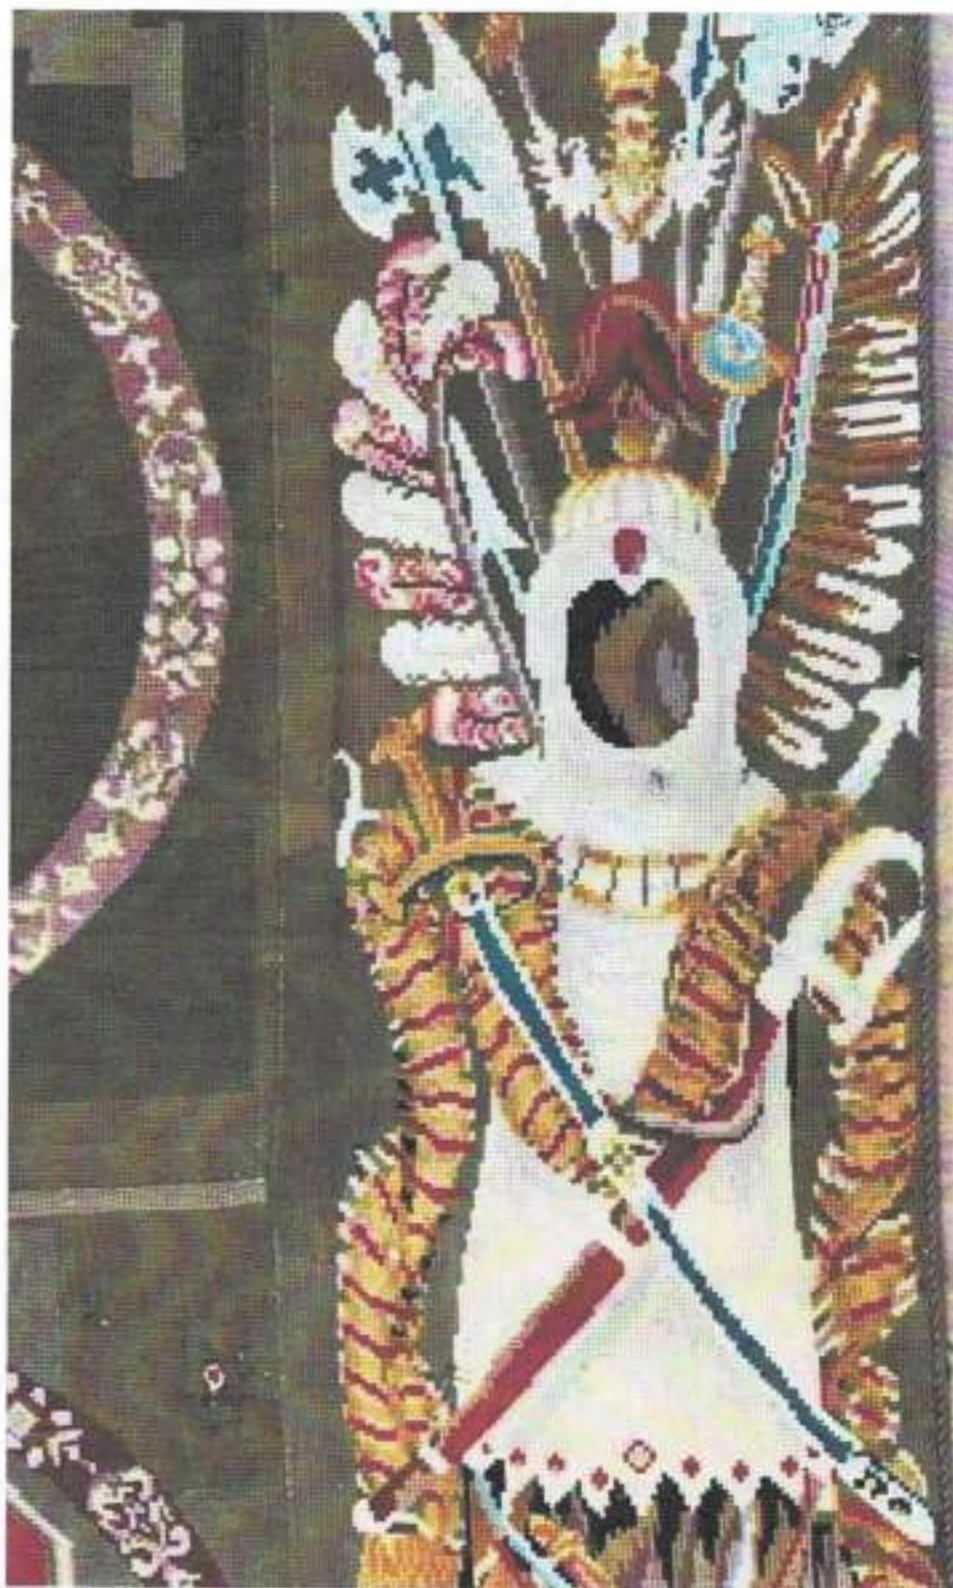
Podczas ekspozycji makata była prawdopodobnie zbyt mocno napinana wzdłuż wszystkich zewnętrznych krawędzi, co spowodowało uszkodzenie zewnętrznych brzegów tkaniny, tworzących pierwotnie zamknięcie kompozycji ciemnobrazowymi, haftowanymi pasami. W dalszym etapie użytkowania haftowanej tkaniny podjęto decyzję o zabezpieczeniu, czy „ukryciu” zniszczonych krawędzi poprzez podwiniecie ich i przyszywanie na rewersie makaty. Zabieg ten spowodował zniekształcenie oryginalnej kompozycji bordiury otaczającej pole z kwaterami herbowymi.

Makata herbowa, fragment prawej bordiury, widoczna zmiana kompozycji z „przycięciem” (podwinięciem) prawej krawędzi zewnętrznej. Stan przed konserwacją, fot. 2023.

18. Połączenie konserwowanych elementów według oryginału.
19. Odtworzenie zewnętrznego obramienia makaty (częściowo zachowanego) i powrót do oryginalnej kompozycji.

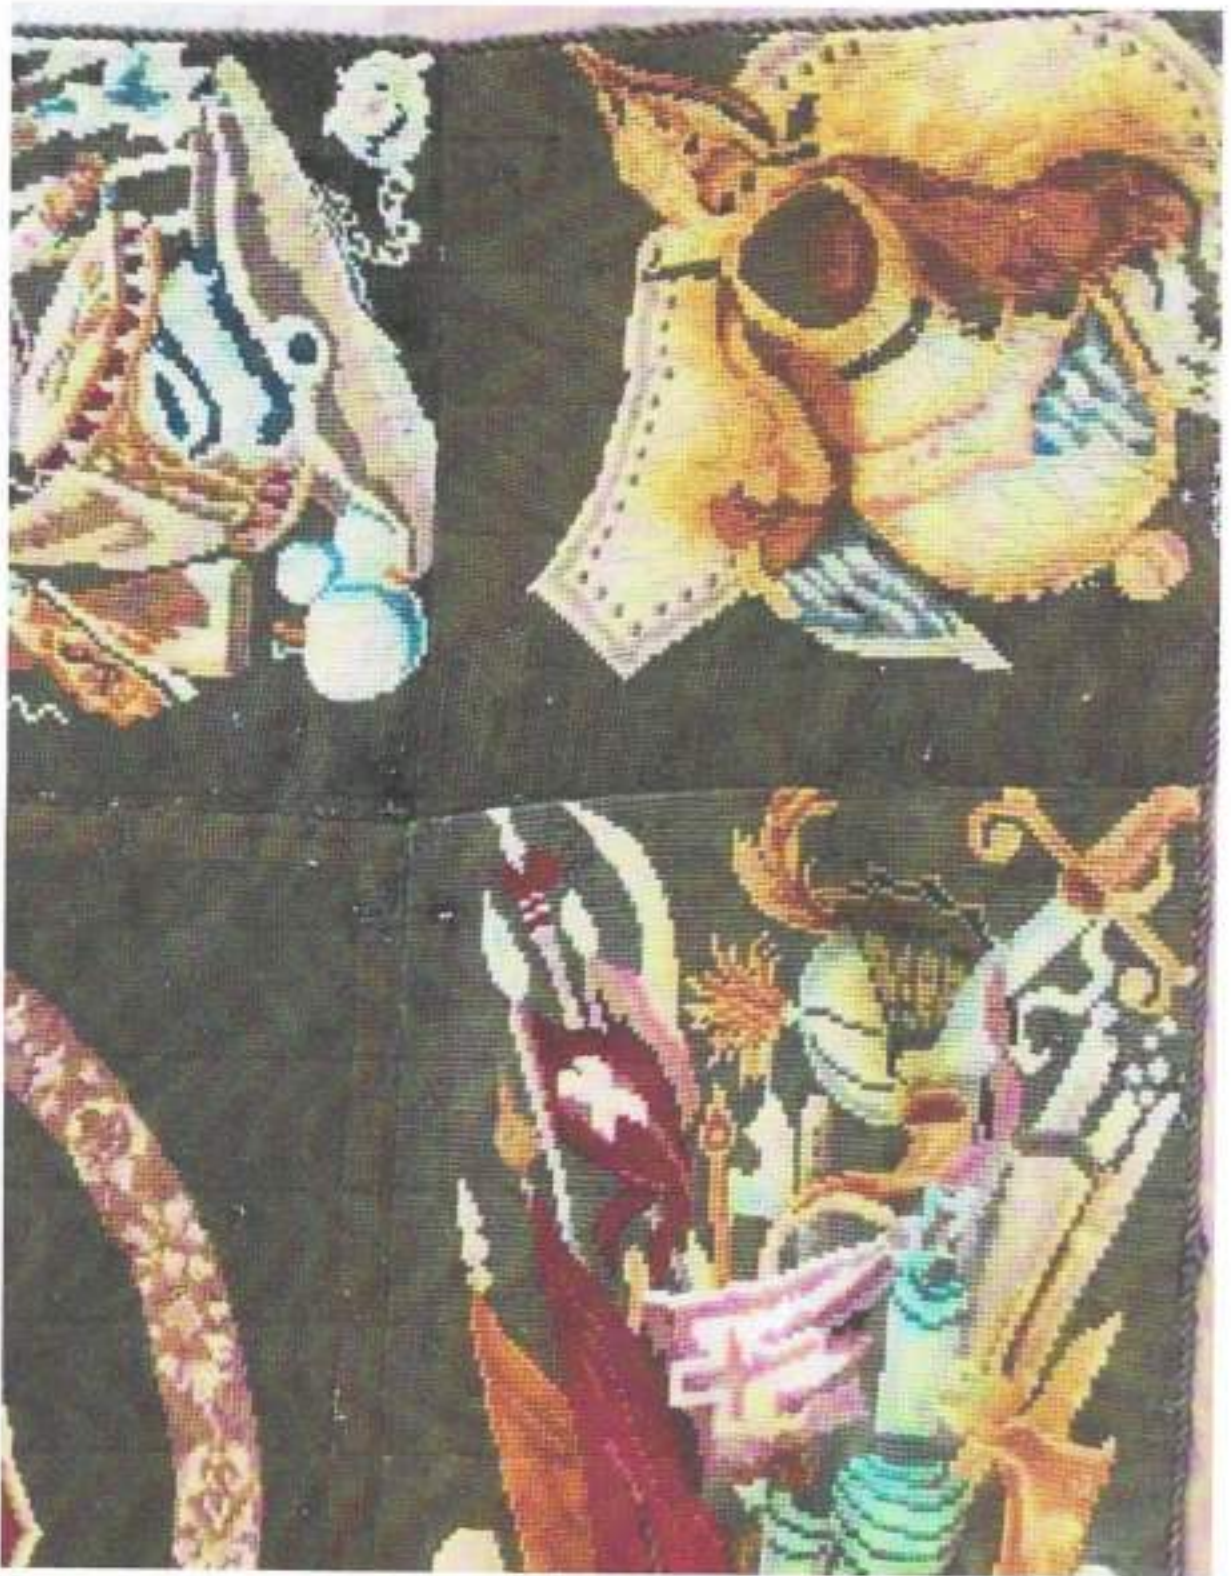
W dolnych partiach tkaniny widoczne są liczne zafarbowania i migracje kolorów, spowodowane zarówno nietrwałością barwników jak i niewłaściwym sposobem czyszczenia.

**Makata herbowa, fragment, widoczne zmiany kolorystyczne (zafarbowania) powstałe prawdopodobnie podczas amatorskiego czyszczenia lub silnego zawilgocenia makaty. Stan przed konserwacją, fot. 2023.**

9. Jeżeli próby na trwałość wybarwień wypadną pomyślnie makata zostanie oczyszczona w kąpeli wodnej przy użyciu Preteponu G.
10. Jeżeli próby na trwałość wybarwień nie wypadną pomyślnie makata zostanie oczyszczona przy użyciu mieszanki rozpuszczalników organicznych.

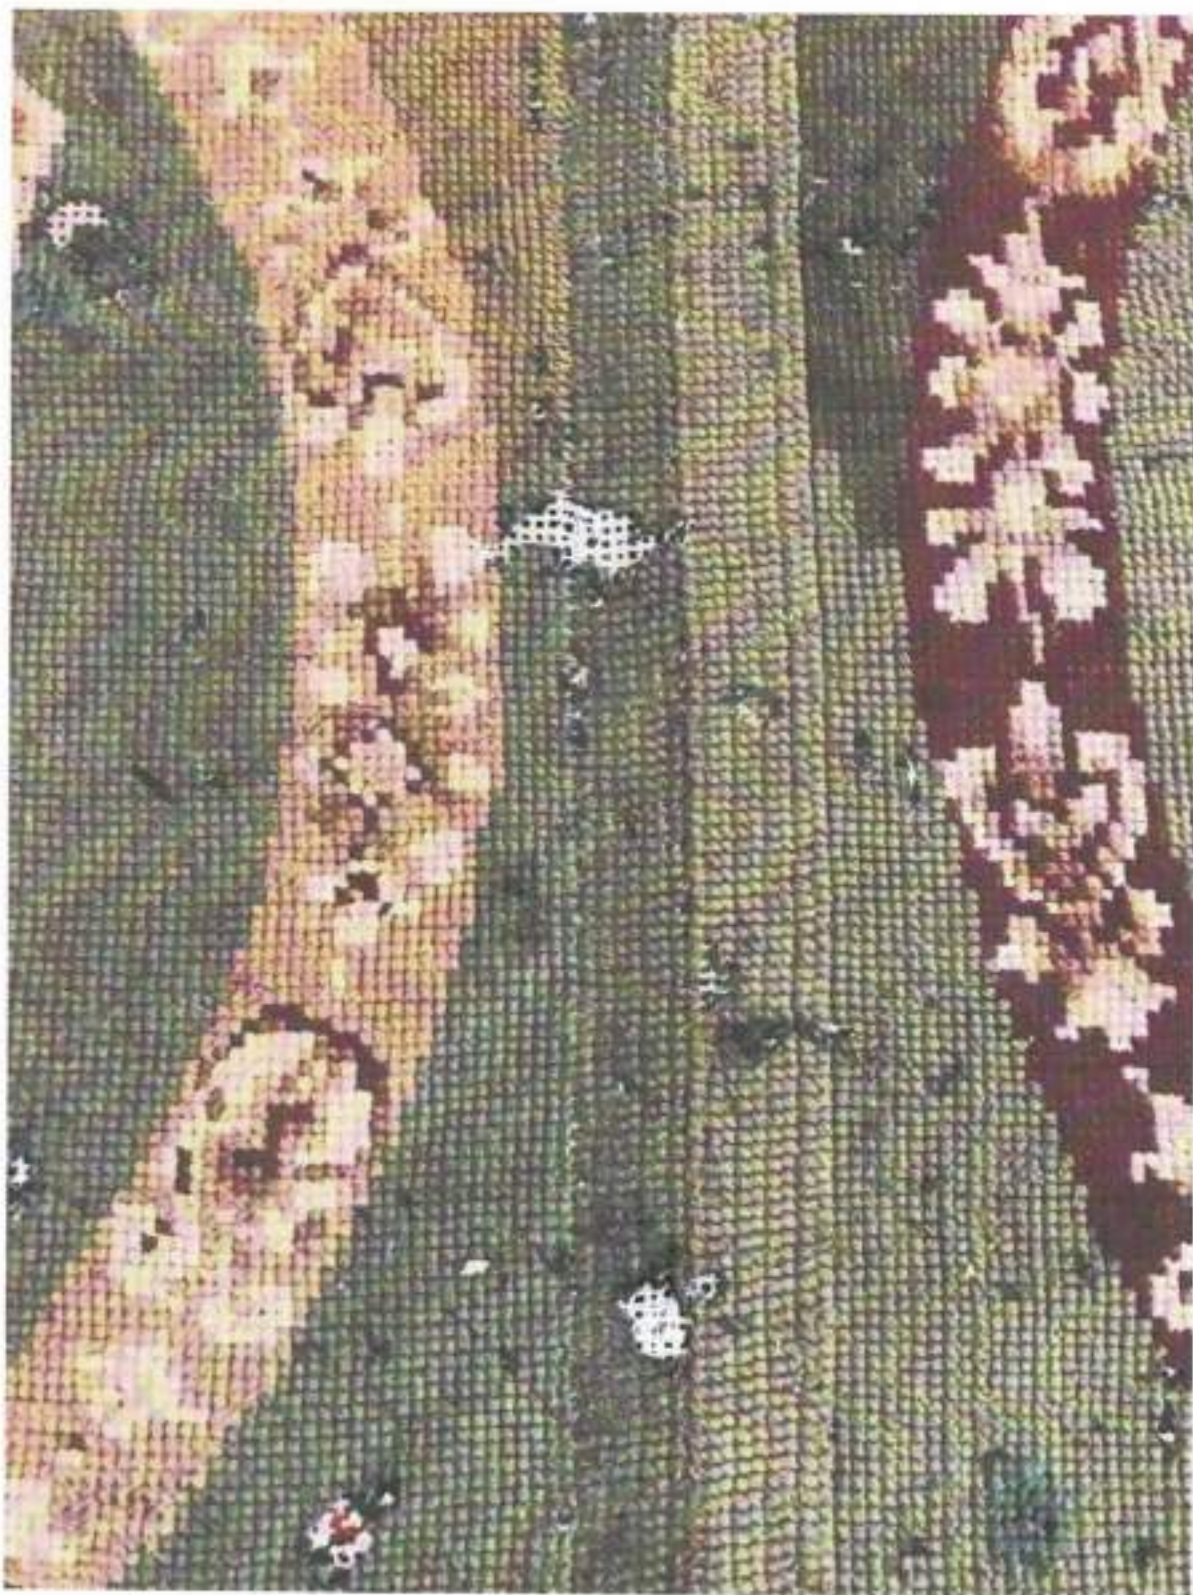
Na całej powierzchni tkaniny widoczne są liczne ślady działania larw mola włosienniczka, powstałe podczas wieloletniego przechowywania makaty.

Makata herbowa, widok na połączenie dwóch kwater, z licznymi ubytkami spowodowanymi działaniem larw mola włosienniczka. Stan przed konserwacją, fot. 2023.

16. Zabezpieczenie przetartych i uszkodzonych powierzchni makaty metodą „nitki kładzionej” przytrzymanej do dublażu.
17. Uzupelnienie miejsc ubytków metodą pełnej rekonstrukcji haftu krzyżkowego.

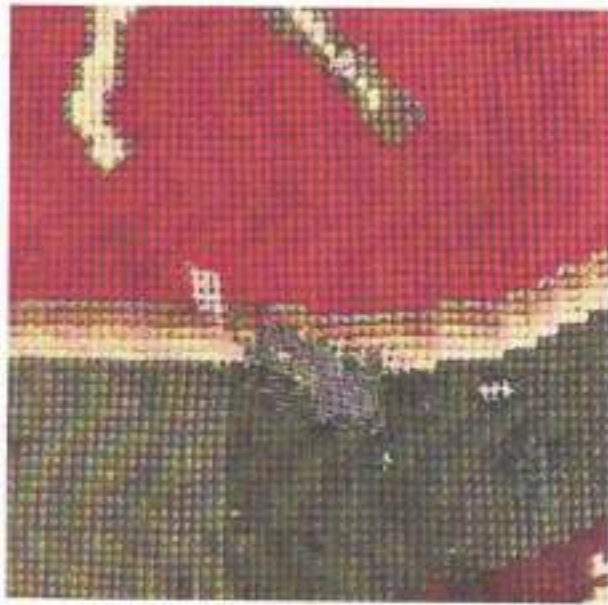
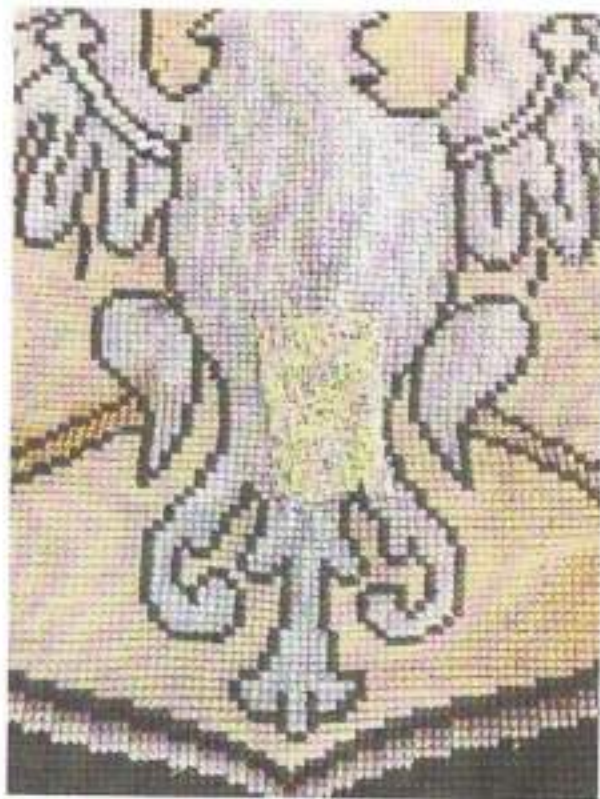
Podczas swojej, blisko 150-letniej historii makata była wielokrotnie, amatorsko naprawiana i cerowana.

Makata herbowa, fragmenty pokazujące dawne reperacje. Stan przed konserwacją, fot. 2023.

11. Po oczyszczeniu wszystkie elementy zostaną napięte i skorygowane do pierwotnego wymiaru, a następnie pozostawione do wyschnięcia.
12. Usunięcie nieprawidłowych wcześniejszych cer i napraw.

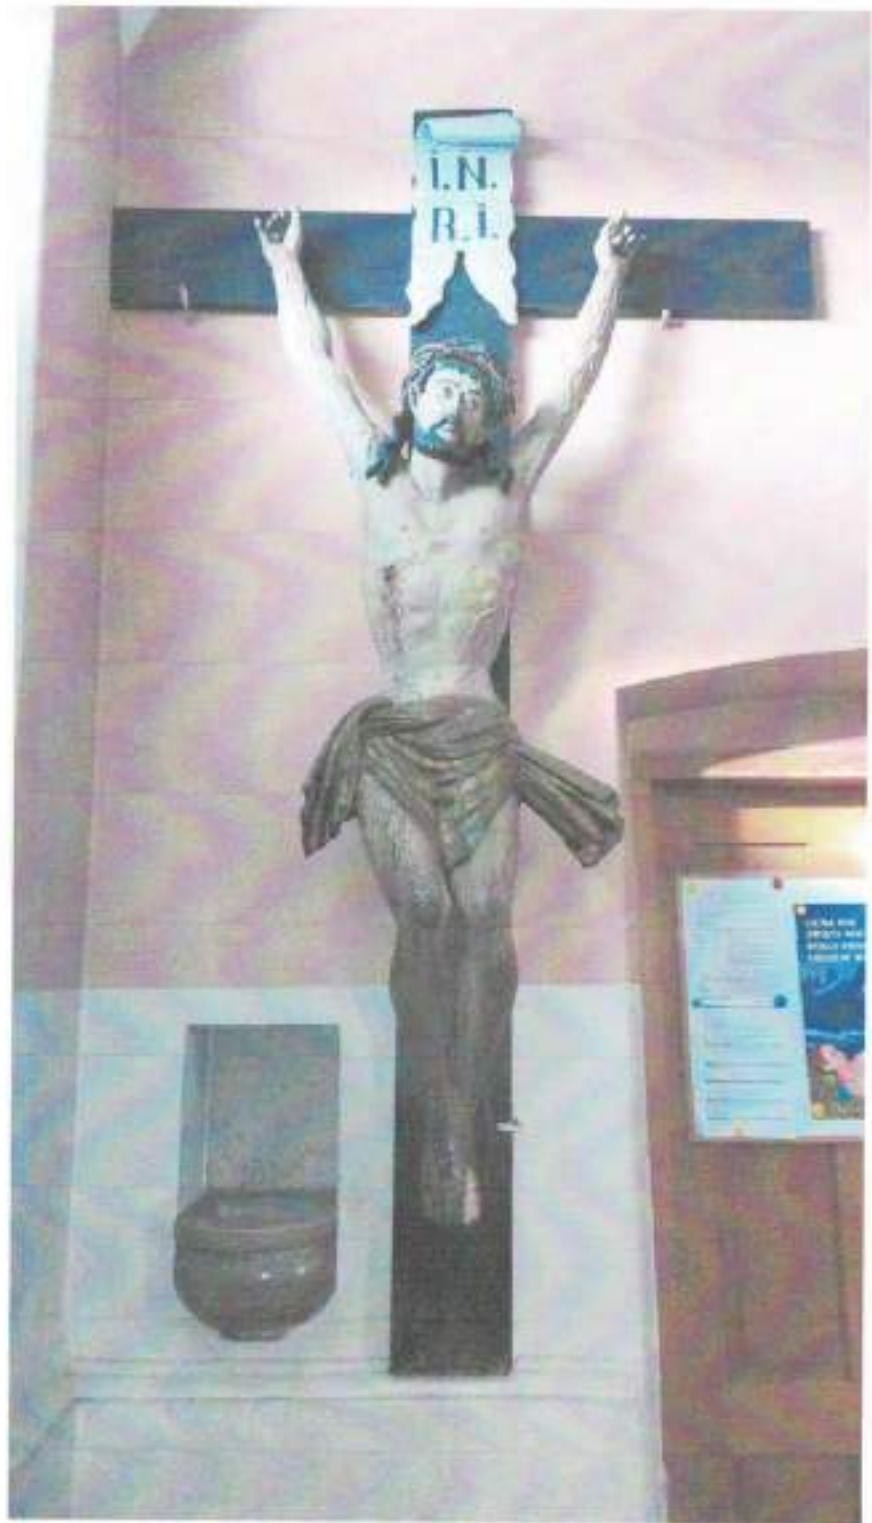
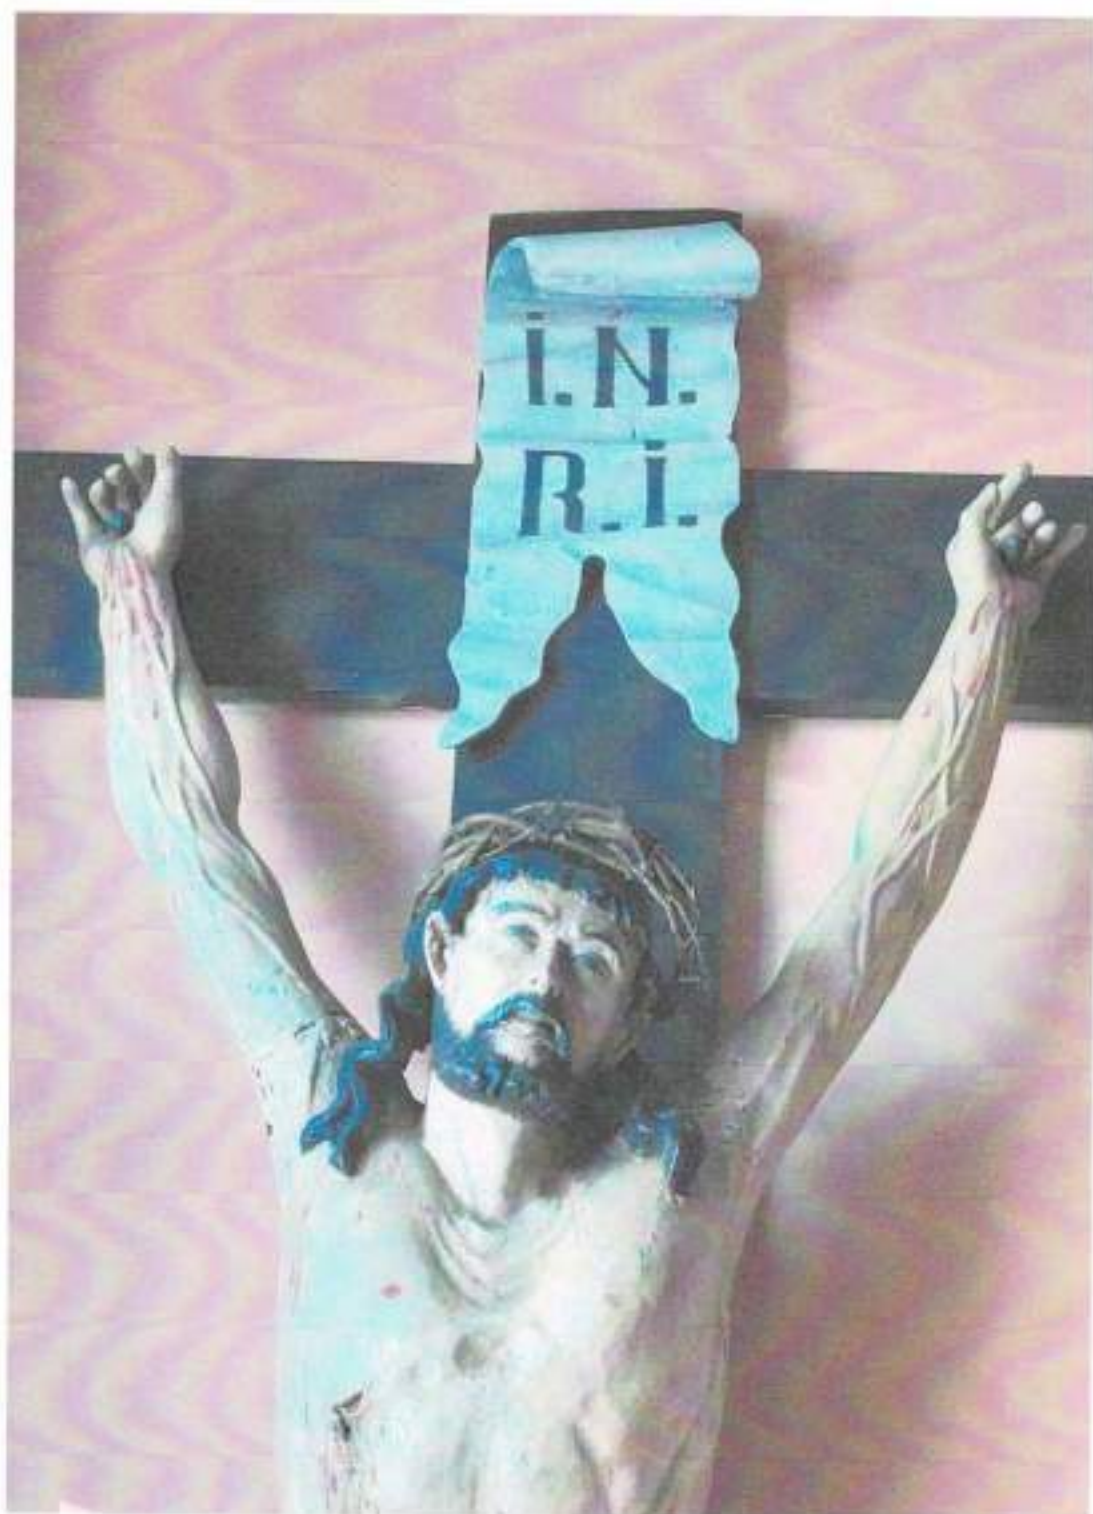
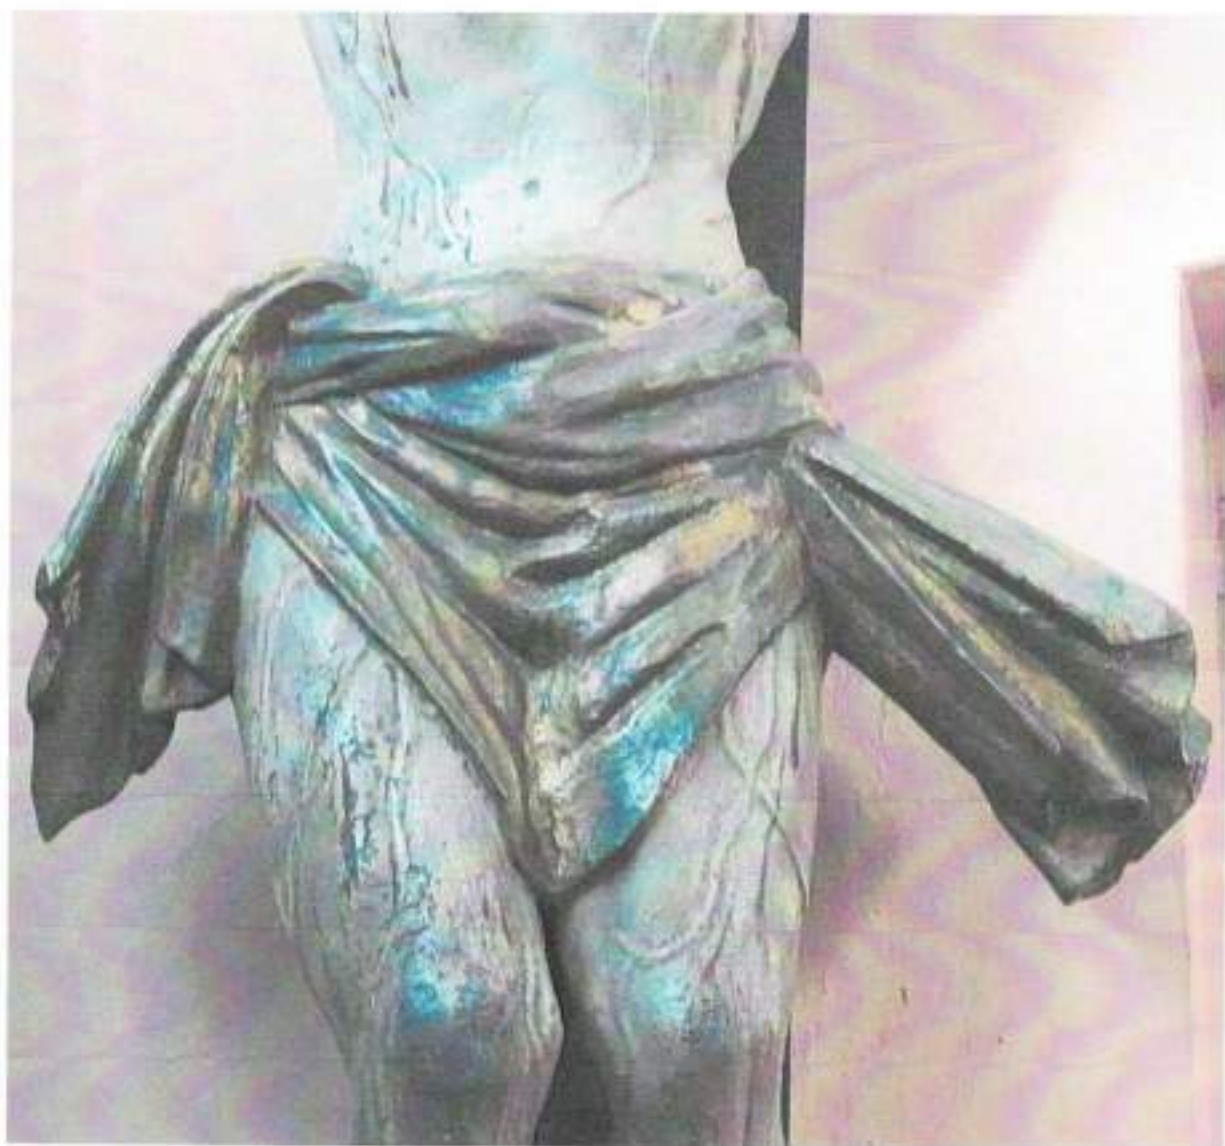
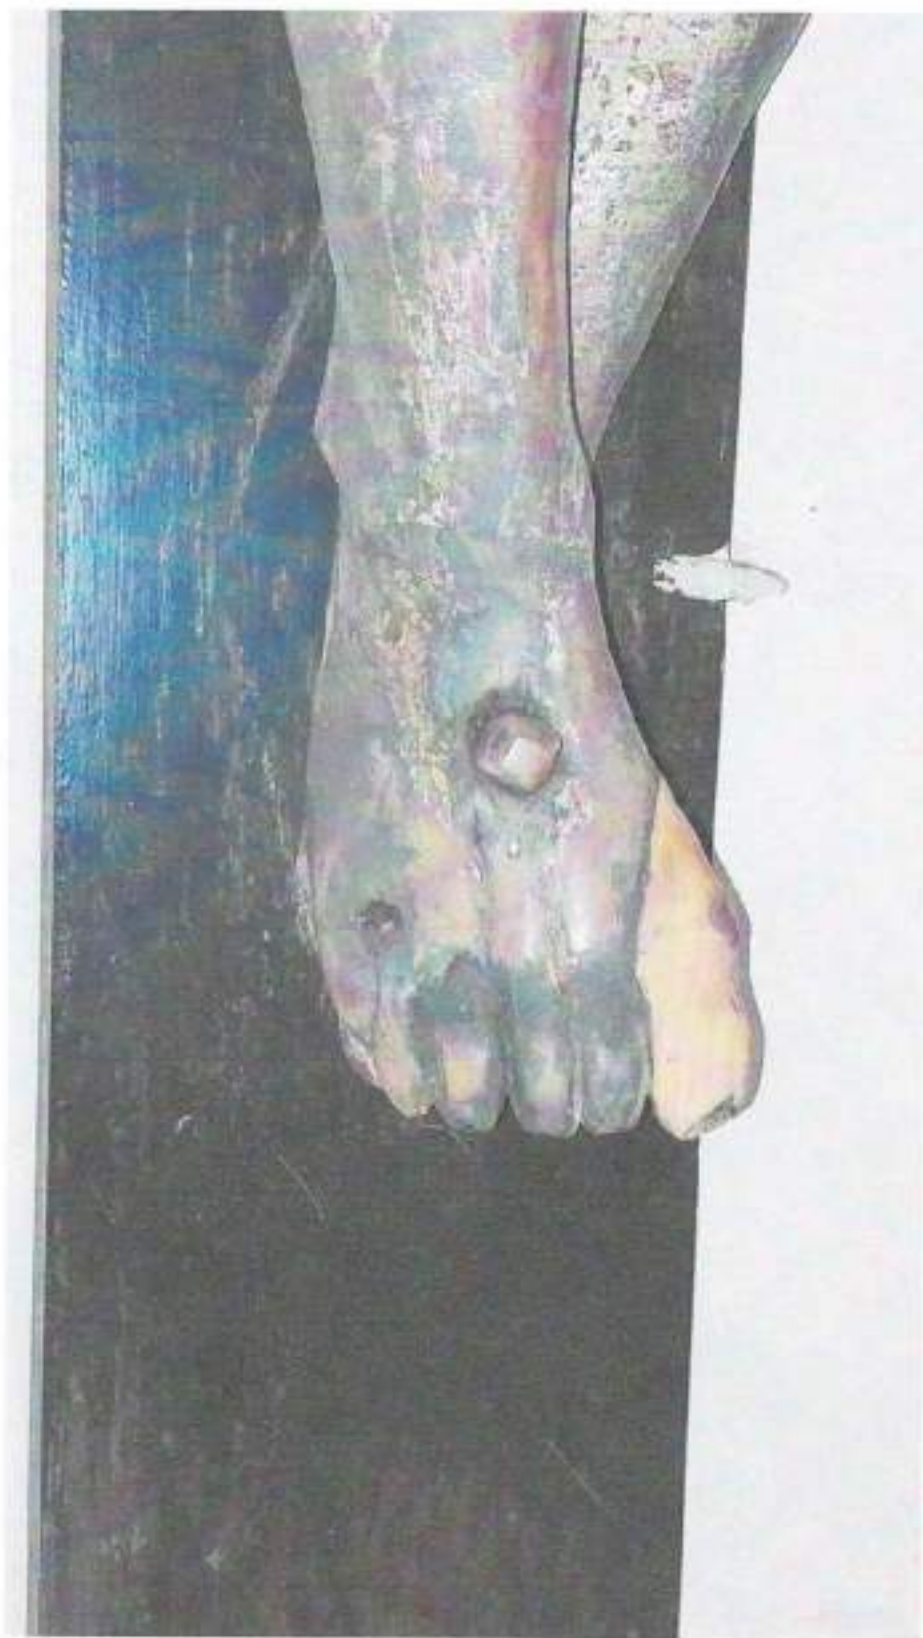
Lubaczów, Kościół parafialny pw. św. Stanisława BM, Rzeźba Chrystus na krzyżu , XVII/XVIII w., fot 2024

Stan zachowania figury i krzyża z kościoła św. Stanisława BM w Lubaczowie obecnie jest zły. Na aktualny stan zachowania miały wpływ czynniki natury fizyko – chemicznej, biologicznej, mechanicznej oraz przekształcenia plastyczne. Rzeźba wykonana z drewna lipowego, narażona jest na działanie grzybów, pleśni oraz drewno jądów, czemu sprzyjają ciągłe zmiany wilgotności i temperatury w kruchcie kościoła. Wyżej wymienione warunki powodowały zmiany objętości drewna, co objawiło się w postaci siatki spękań zaprawy pierwotnej, licznych wykruszeń a także odspojień i ubytków pierwotnej polichromii.

Odkrywki stratygraficzne, wykonane w wytypowanych miejscach figury wskazują, że zachowała się duża część oryginalnej zaprawy oraz jej pierwotne opracowane kolorystyczne. W efekcie tego pierwotna warstwa polichromii jest częściowo uszkodzona: złocenia przemyte, warstwa polichromii z ubytkami i odspojeniami do drewna, wtórna warstwa malarska leżą bezpośrednio na pierwotnej, bez rozdzielających ich warstw zapraw. Widoczne są odspojenia na różnej głębokości, pokryte następnie warstwą kolejnego przemalowania. W efekcie obecna warstwa polichromii ma nierówną powierzchnię o niskiej wartości estetycznej, artystycznej i technicznej.

Przywrócenie walorów estetycznych obiektu powinno nastąpić poprzez oczyszczenie obiektu z wtórnych nawarstwień, uzupełnienie ubytków we wszystkich elementach, retusz w obrębie ubytków, oraz konserwacja i uzupełnienie złocień. Rekonstrukcja powinna dotyczyć tych obszarów powierzchni, gdzie oryginalna warstwa nie zachowała się, lub jest zachowana śladowo.

5. Uzupełnienie drobnych ubytków drewna przy pomocy kitów drewnianych na bazie Paraloidu B 72 w toluenie.
6. Uzupełnienie ubytków warstwy zapraw kitami kredowo klejowymi - polerowanie do uzyskania odpowiednio gładkich powierzchni.

7. Odczyszczenie i przepolerowanie ew. zachowanych złocień.
8. Położenie wielowarstwowe pulmentu w partiach ubytków złocień.
9. Uzupełnienie ubytków złocień przez położenie złota płatkowego w technice klejowej z uwzględnieniem partii na mat i poler.

10. Scalenie nowej pozłoty z zachowanymi pierwotnymi złoceniami przez odpowiednie dopasowanie kolorystyczne.
11. Położenie werniksu retuszerskiego i uzupełnienie polichromii metodą punktowania farbami żywiczno - olejnymi firmy Talens, po wyschnięciu zabezpieczenie werniksem końcowym półmatowym.

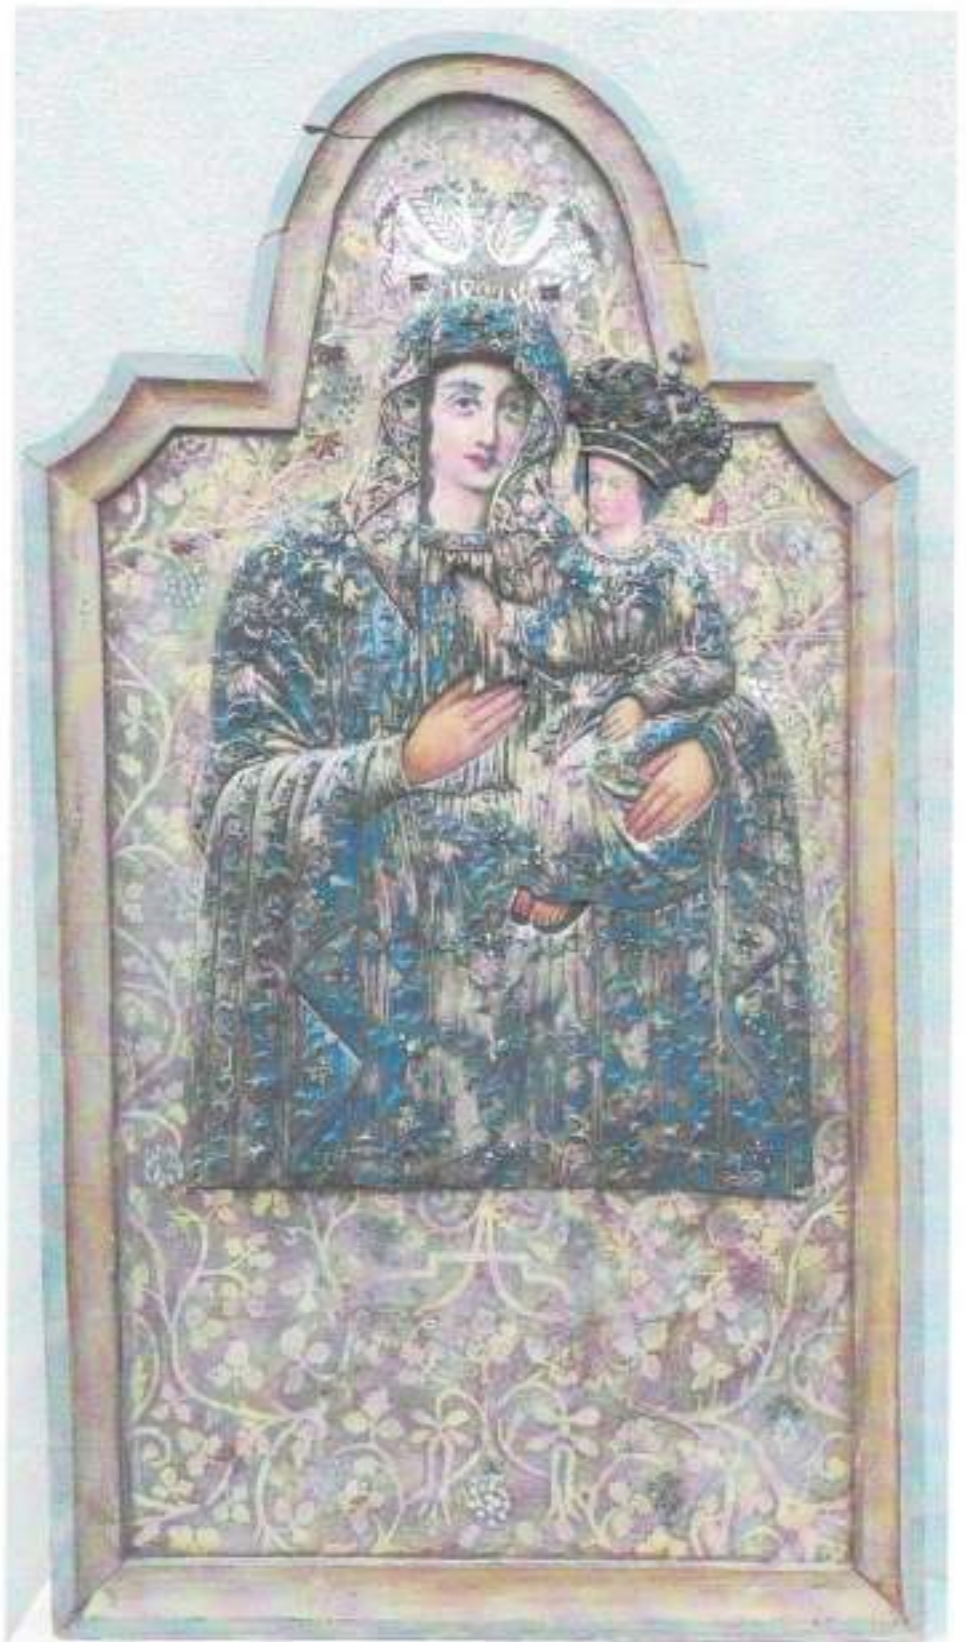
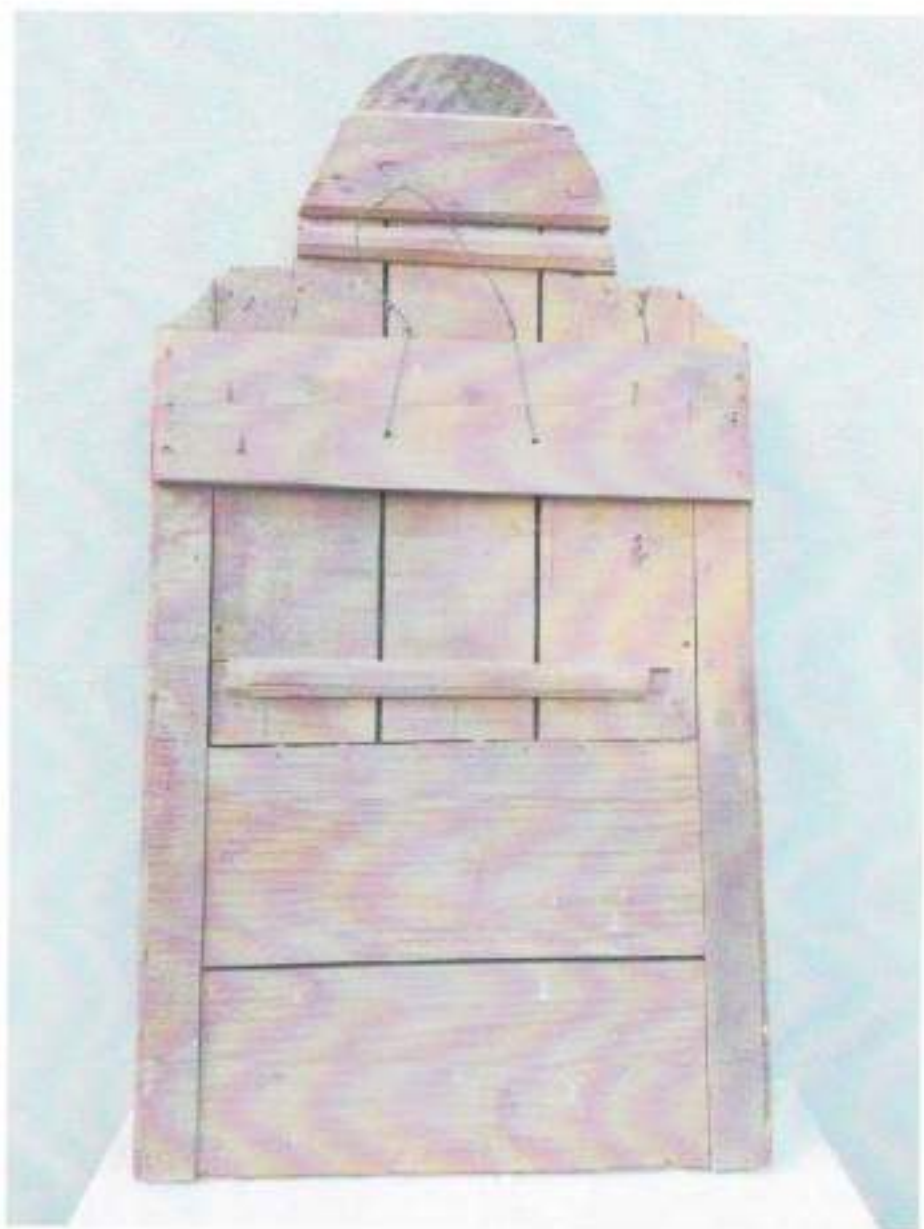
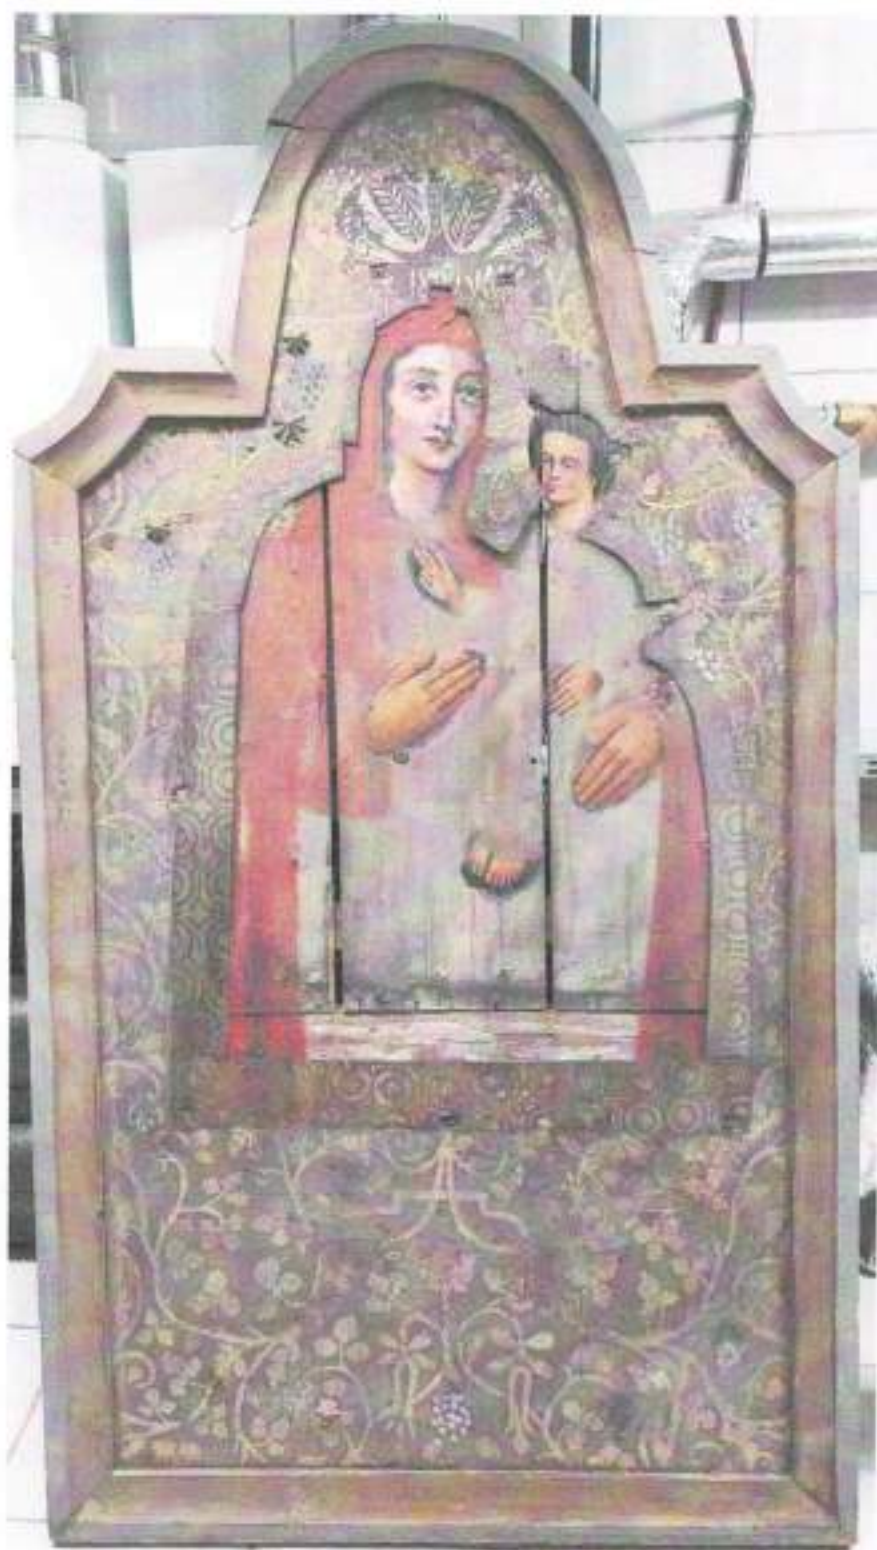
Lubaczów, Kościół parafialny pw. Św. Stanisława BM, Obraz Matki Boskiej z Dzieciątkiem ,pocz. XIX w., fot 2024

wykonano podobrazie oraz aplikacje, uległo zniszczeniom i deformacjom na skutek działania wilgoci. Widoczne jest mechaniczne osłabienie struktury, do czego przyczyniły się również drewnojady. Otwory wylotowe po owadach widoczne są na całej powierzchni. W płaszczyźnie obrazu widoczne są rozejścia formy (dotyczy głównie łączeń drewna na styk) oraz ubytki formy, spowodowane osłabieniem łączeń i urazami mechanicznymi.

Całość pokryta zabrudzeniami o zróżnicowanym charakterze jak również produktami korozji metalu, co ma znaczący wpływ na proces degradacji metalu jak również odbiór estetyczny obiektu.

W kilku miejscach brak dekoracyjnej kameryzacji, w tym kamieni wraz z oprawami, co może świadczyć o ich celowym demontażu lub uszkodzeniach w trakcie np. przemieszczania.

Przywrócenie walorów estetycznych obiektu powinno nastąpić poprzez oczyszczenie obiektu z wtórnych nawarstwień, usunięcie wtórnych przekształceń przemalowań, uzupełnienie ubytków we wszystkich elementach, retusz w obrębie ubytków, oraz konserwacja i uzupełnienie złożeń w technice pierwotnej. Rekonstrukcja powinna dotyczyć tych obszarów powierzchni, gdzie oryginalna warstwa nie zachowała się, lub jest zachowana śladowo.

7. Uzupelnienie ubytków drewna, rekonstrukcja brakujących fragmentów - flekami drewnianymi i kitem o parametrach odpowiednio dobranych do właściwości zniszczonego przez owady drewna

8. W miejscu ubytków polichromii do drewna lub niższych warstw, wyrównanie ubytków do powierzchni polichromii - założenie i opracowanie odwracalnych kitów ściśle w miejscach ubytków. W przypadku zdobień wykonanych foliami pozłotniczymi (złotą lub srebrną) zaleca się wykonanie scalających uzupełnień w miejscach ubytków folii, a w przypadku większych ubytków - rekonstrukcji w oryginalnej technice (stosownie złotem lub srebrem w płatku i proszku) jednak tak, by uzupełnienia nie konkurowały estetycznie z patyną oryginału. W przypadku srebrzeń laserowanych należy zachować oryginalne laserunki i uzupełnić je techniką punktowania.

1. Demontaż ruchomych elementów koszulki, w tym kameryzacji.
2. Wyprowadzenie zniekształceń.
3. Oczyszczenie zanieczyszczeń powierzchniowych użyciem substancji powierzchniowo – czynnych.
4. Oczyszczenie z produktów korozji metodą chemiczną.
5. Odtuszczenie całości powierzchni metalu.
6. Oczyszczenie miejscowo opraw kamieni metodą chemiczną ze zwróceniem szczególnej uwagi na zabezpieczenie kamieni przed kontaktem z substancjami chemicznymi.
7. Rekonstrukcja brakujących elementów kameryzacji.
8. Zabezpieczenie powierzchni metalu inhibitorami korozji.
9. Nałożenie warstwy zabezpieczającej w postaci np. Paraloidu B-44
10. Montaż całości elementów ruchomych w miejscach pierwotnych.
