**PROGRAM PRAC KONSERWATORSKICH  
DLA XIX-WIECZNEJ MAKATY HERBOWEJ  
POCHODZĄCEJ Z KOLEGIATY W ŻÓŁKWI,  
NALEŻĄCEJ DO ZBIORÓW  
KONKATEDRY ŚW STANISŁAWA W LUBACZOWIE**

**Autor programu prac konserwatorskich i restauratorskich:  
mgr Ewa Soszko-Dziwińska -konserwator dzieł sztuki**

## PROGRAM PRAC KONSERWATORSKICH

DLA ZESPOŁU ZABYTEKÓW - CHRYSZTUS NA KRZYŻU, MATKA BOSKA Z DZIECIĄTKIEM, MATKA BOSKA CZĘSTOCHOWSKA, ANTEPEDIUM OSTATNIA WIECZERZA Z KOŚCIOŁA PARAFIALNEGO PW. ŚW. STANISŁAWA BM W LUBACZOWIE

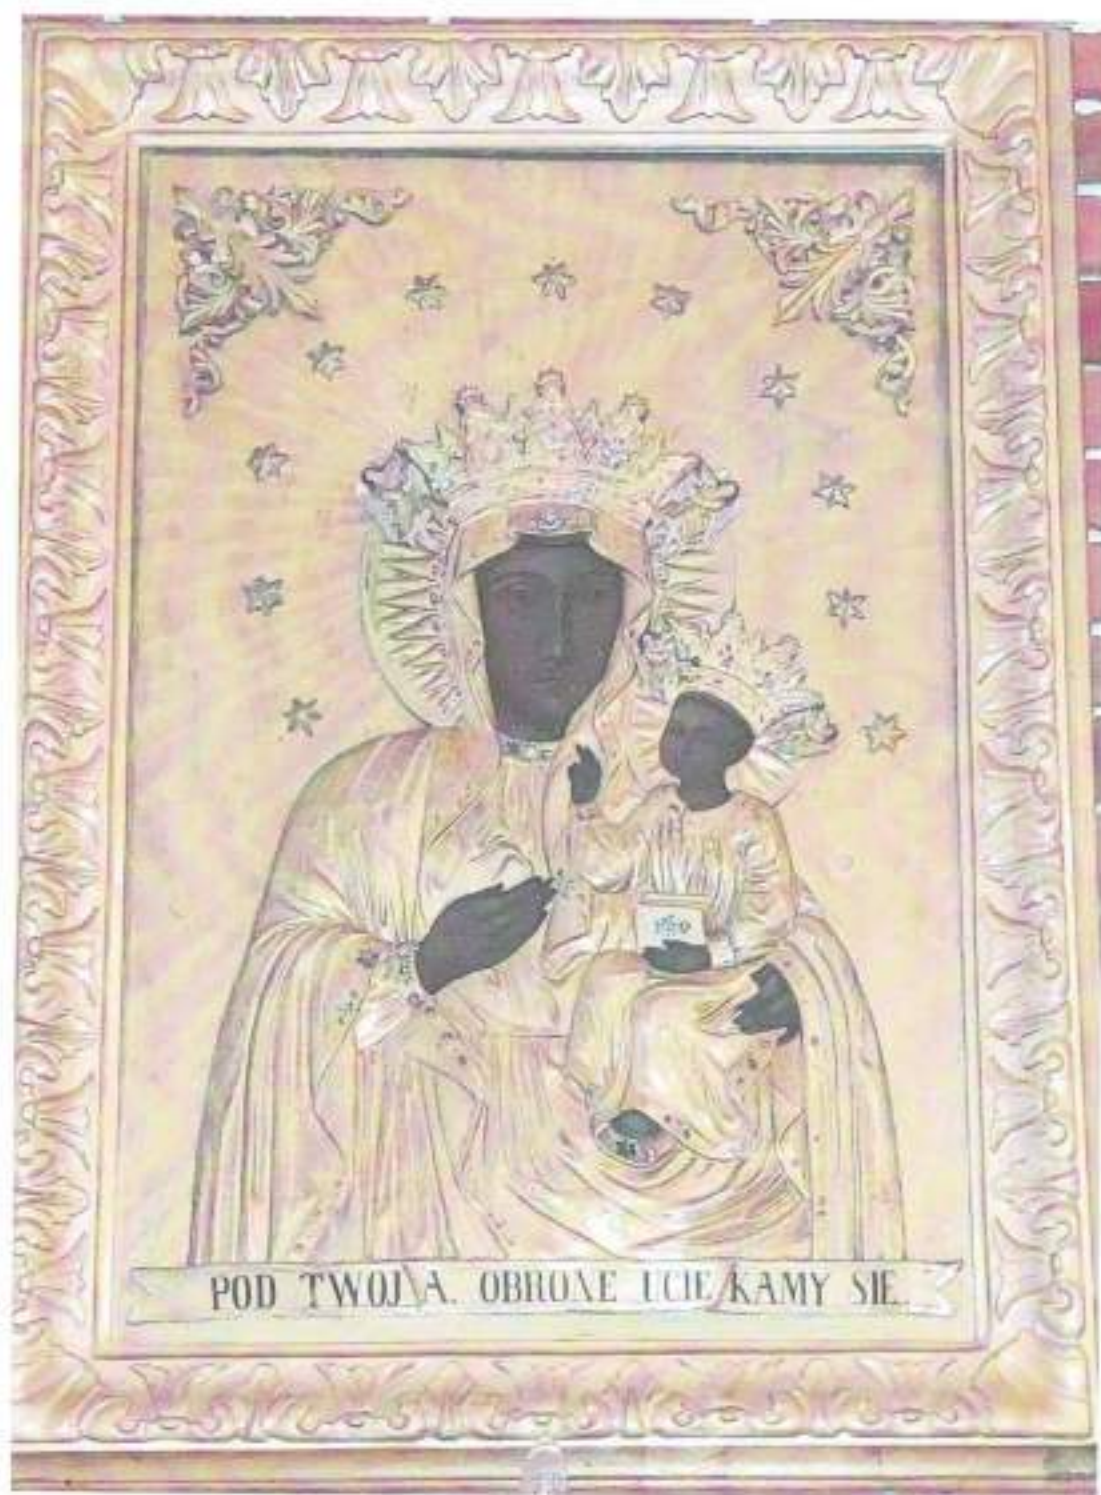
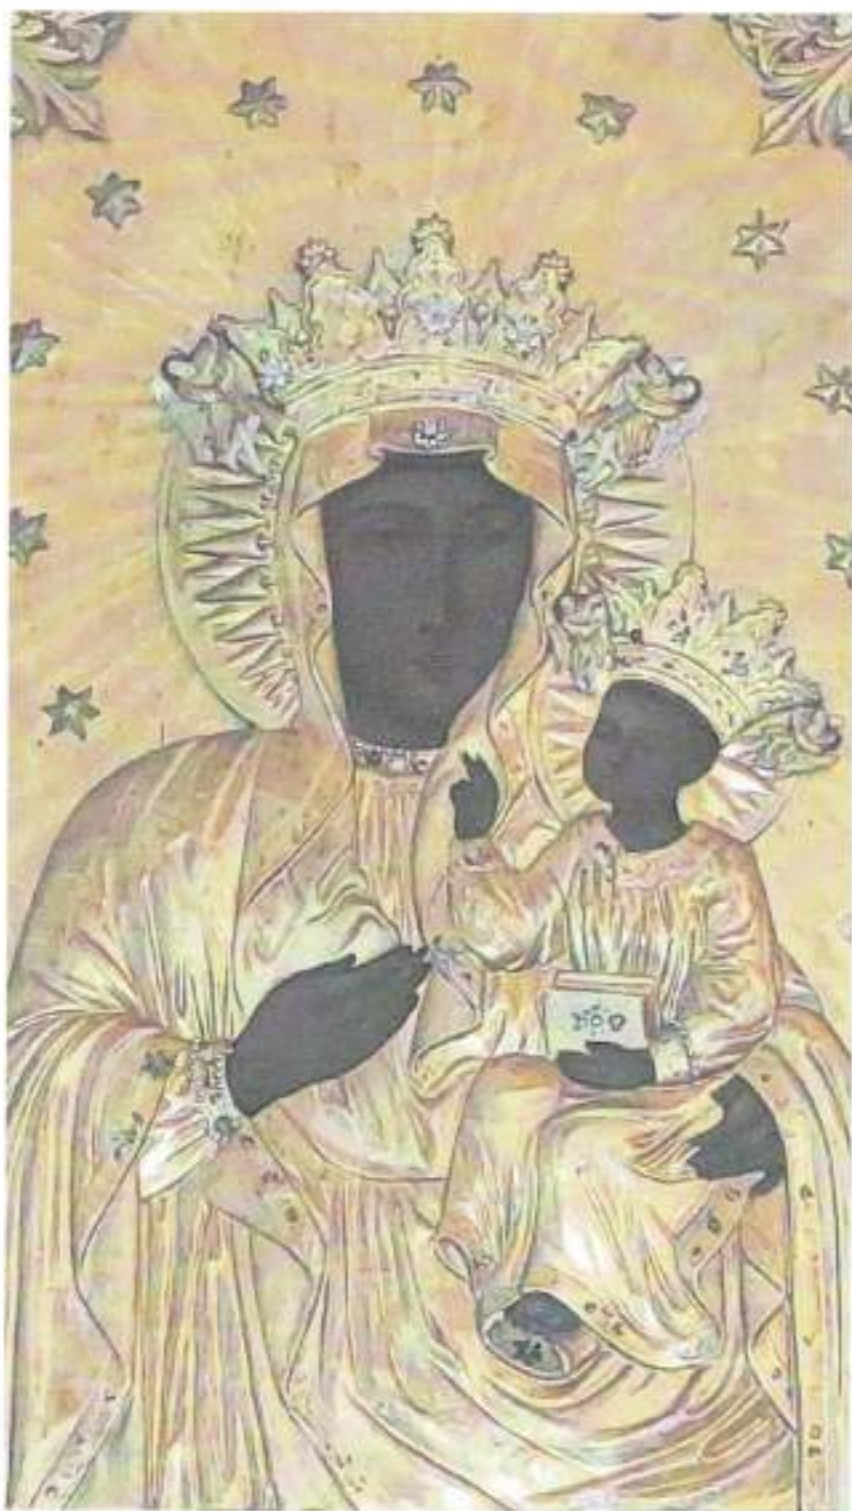
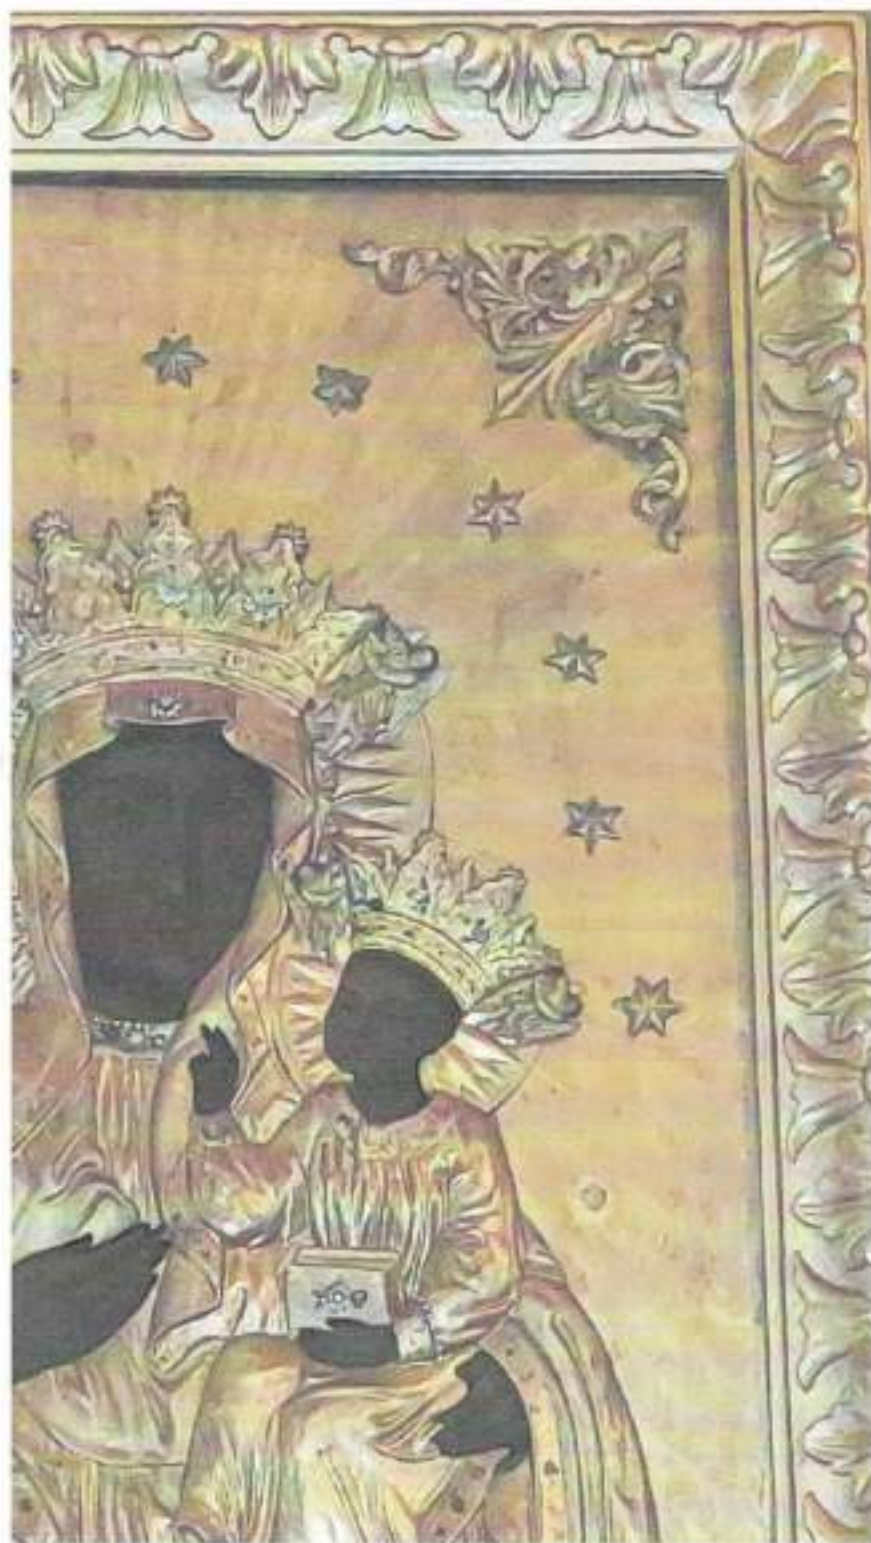
Lubaczów, Kościół parafialny pw. Św. Stanisława BM, Obraz Matki Boskiej  
Częstochowskiej, pocz. XXw., fot 2024

Powierzchnia obrazu lokalnie została kilkakrotnie przemalowana. Warstwy te są jednak częściowo uszkodzone: złocenia przemyte i pociemniałe, warstwa polichromii z ubytkami i odspojeniami do drewna.

Przywrócenie walorów estetycznych obiektu powinno nastąpić poprzez oczyszczenie obiektu z wtórnych nawarstwień, usunięcie wtórnych przemalowań z płaskorzeźby, uzupełnienie ubytków we wszystkich elementach, retusz w obrębie ubytków, oraz konserwacja i uzupełnienie złocień w technice pierwotnej. Rekonstrukcja powinna dotyczyć tych obszarów powierzchni, gdzie oryginalna warstwa nie zachowała się, lub jest zachowana śladowo.

7. Uzupelnienie ubytków drewna, rekonstrukcja brakujących fragmentów - flekami drewnianymi i kitem o parametrach odpowiednio dobranych do właściwości zniszczonego przez owady drewna

8. W miejscu ubytków polichromii do drewna lub niższych warstw, wyrównanie ubytków do powierzchni polichromii - założenie i opracowanie odwracalnych kitów ściśle w miejscach ubytków. W przypadku zdobień wykonanych foliami pozłotniczymi (złotą lub srebrną) zaleca się wykonanie scalających uzupełnień w miejscach ubytków folii, a w przypadku większych ubytków - rekonstrukcji w oryginalnej technice (stosownie złotem lub srebrem w płatku i proszku) jednak tak, by uzupełnienia nie konkurowały estetycznie z patyną oryginału. W przypadku srebrzeń laserowanych należy zachować oryginalne laserunki i uzupełnić je techniką punktowania. Usunięcie laserunku dopuszczalne jest jedynie tylko tam, gdzie znaczny stopień korozji srebra znajdującego się pod nim zakłóca estetykę oryginału, w takim przypadku wymagane jest rozpunktowanie szerniałego fragmentu zdobienia

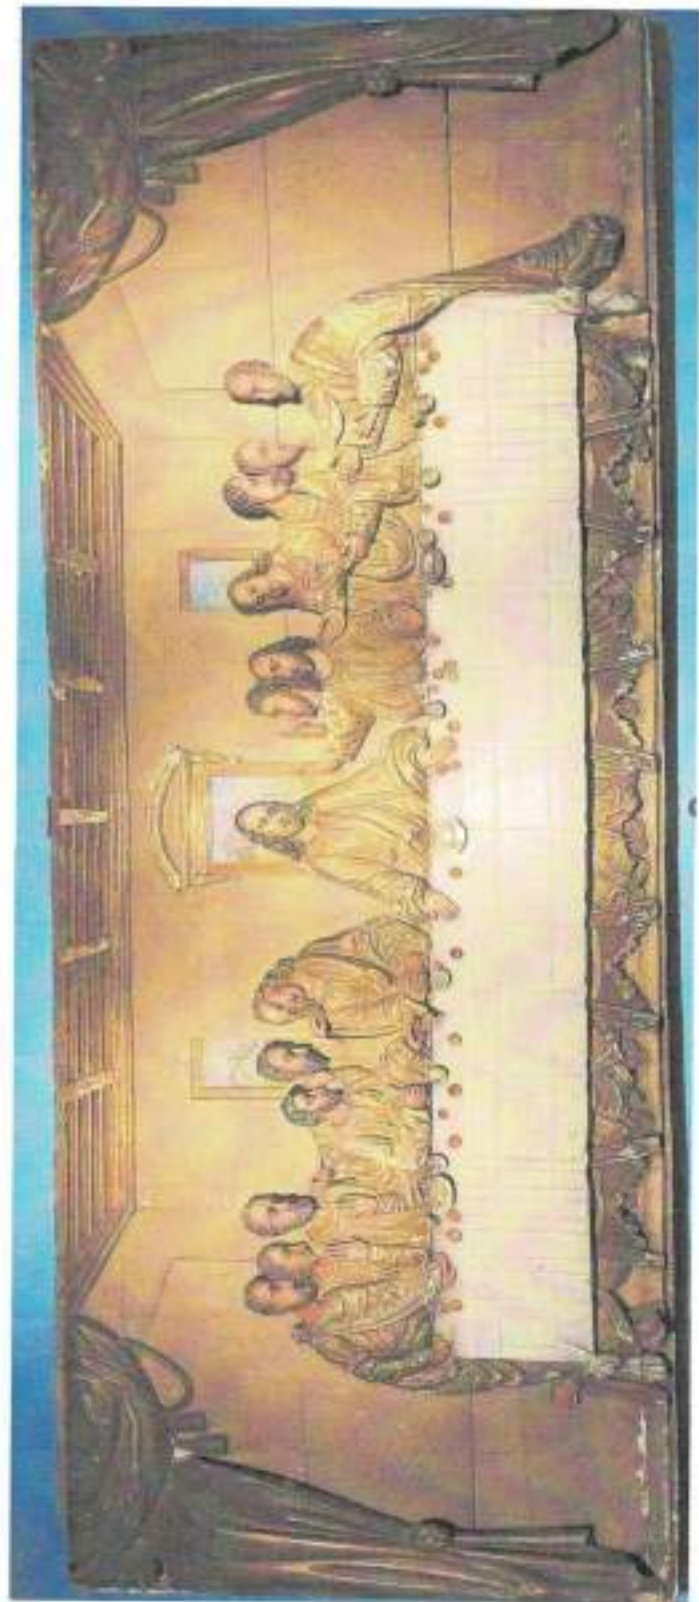
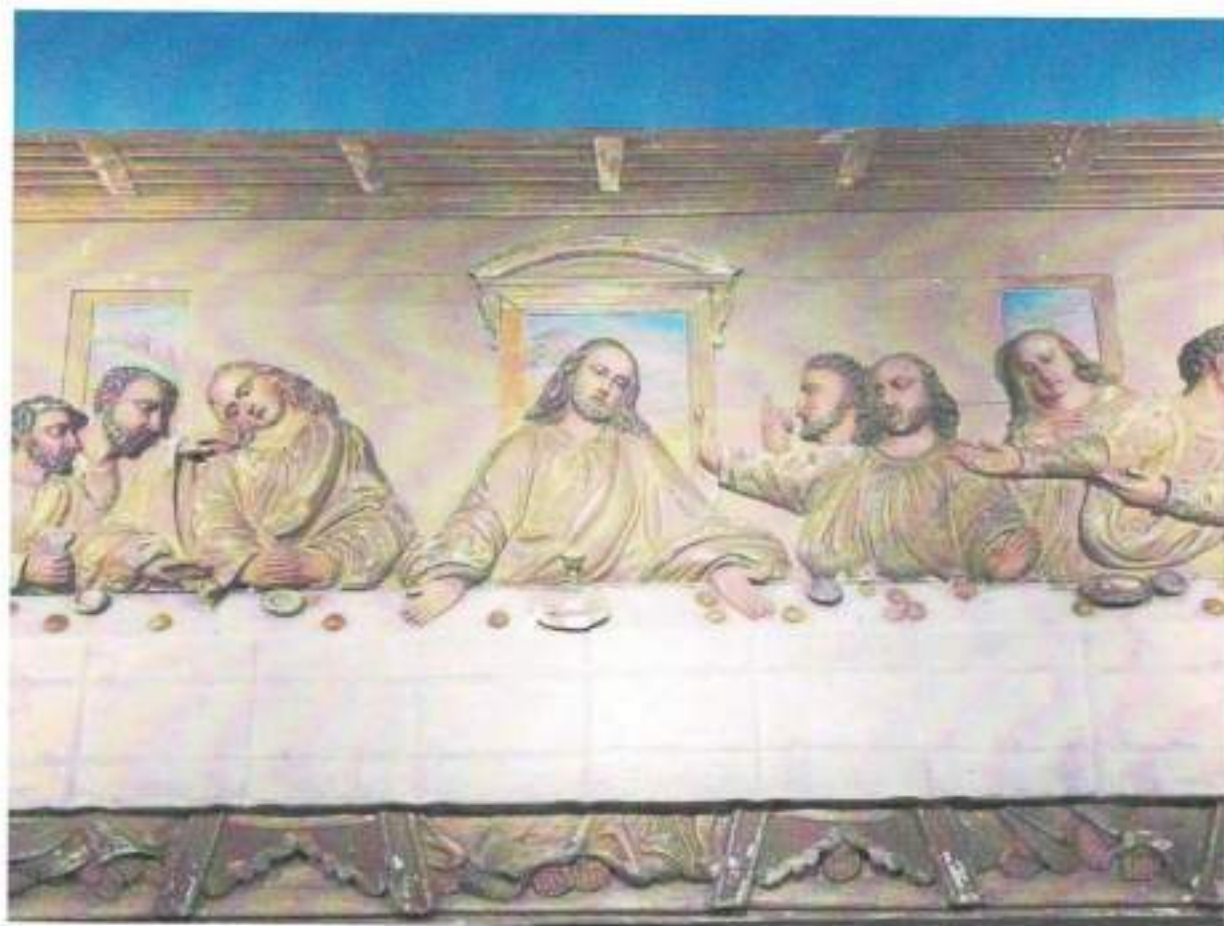
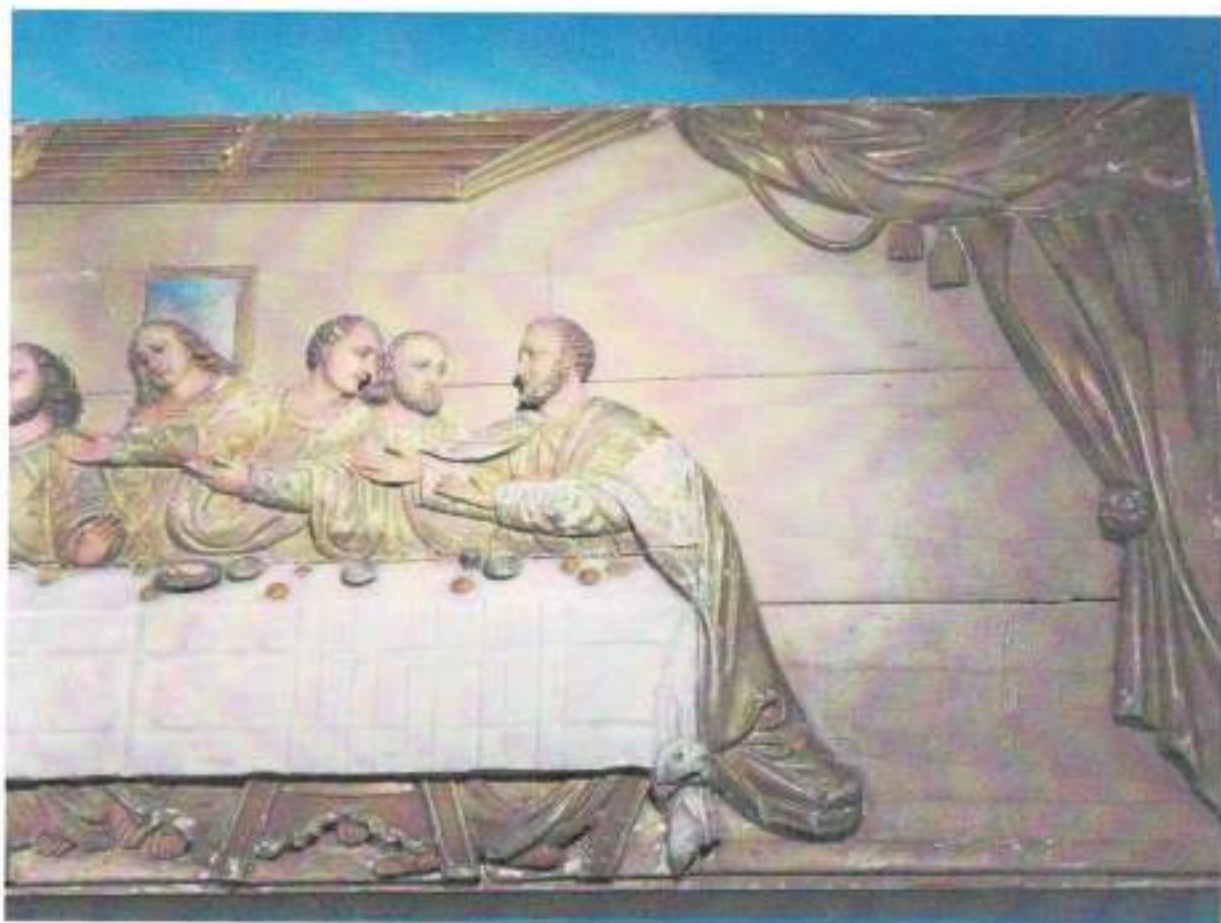
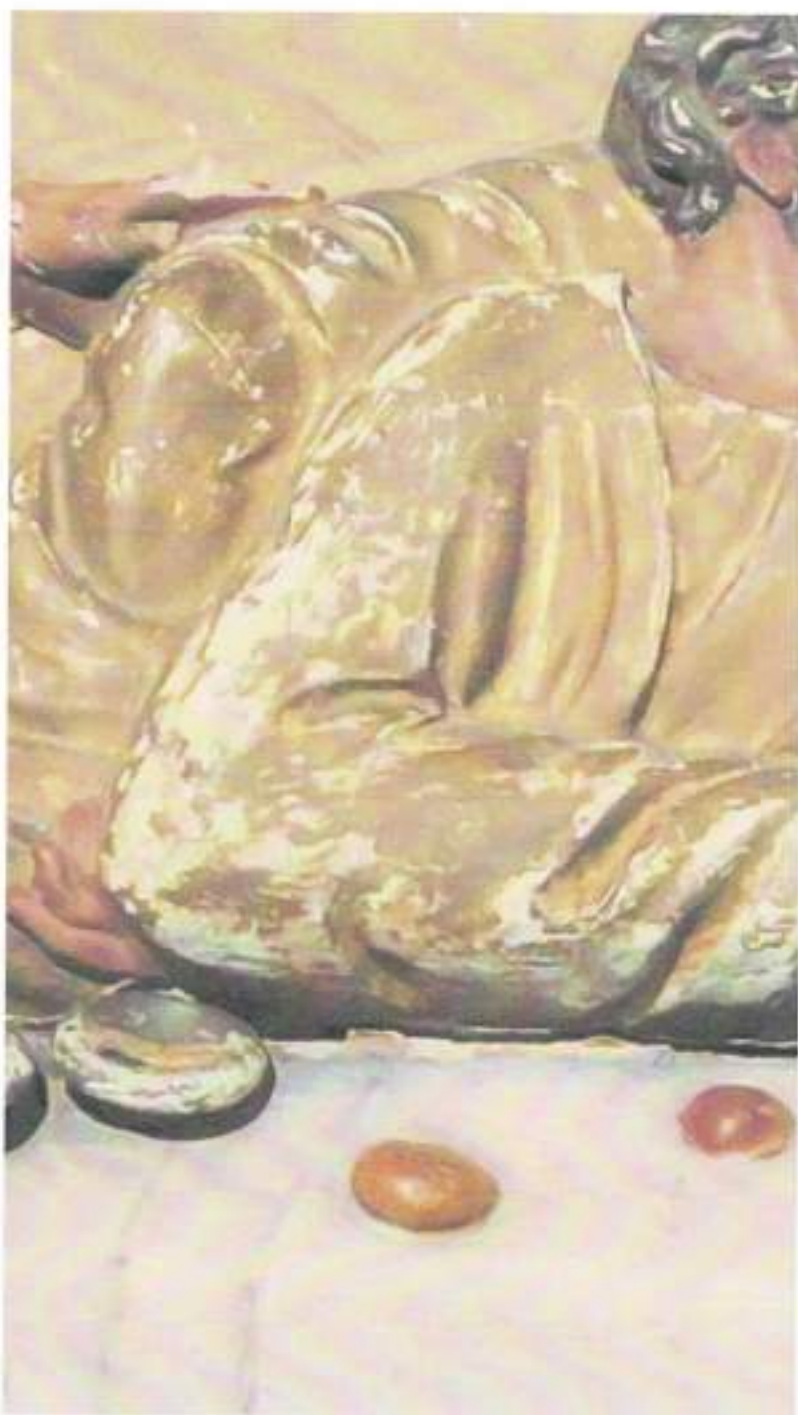
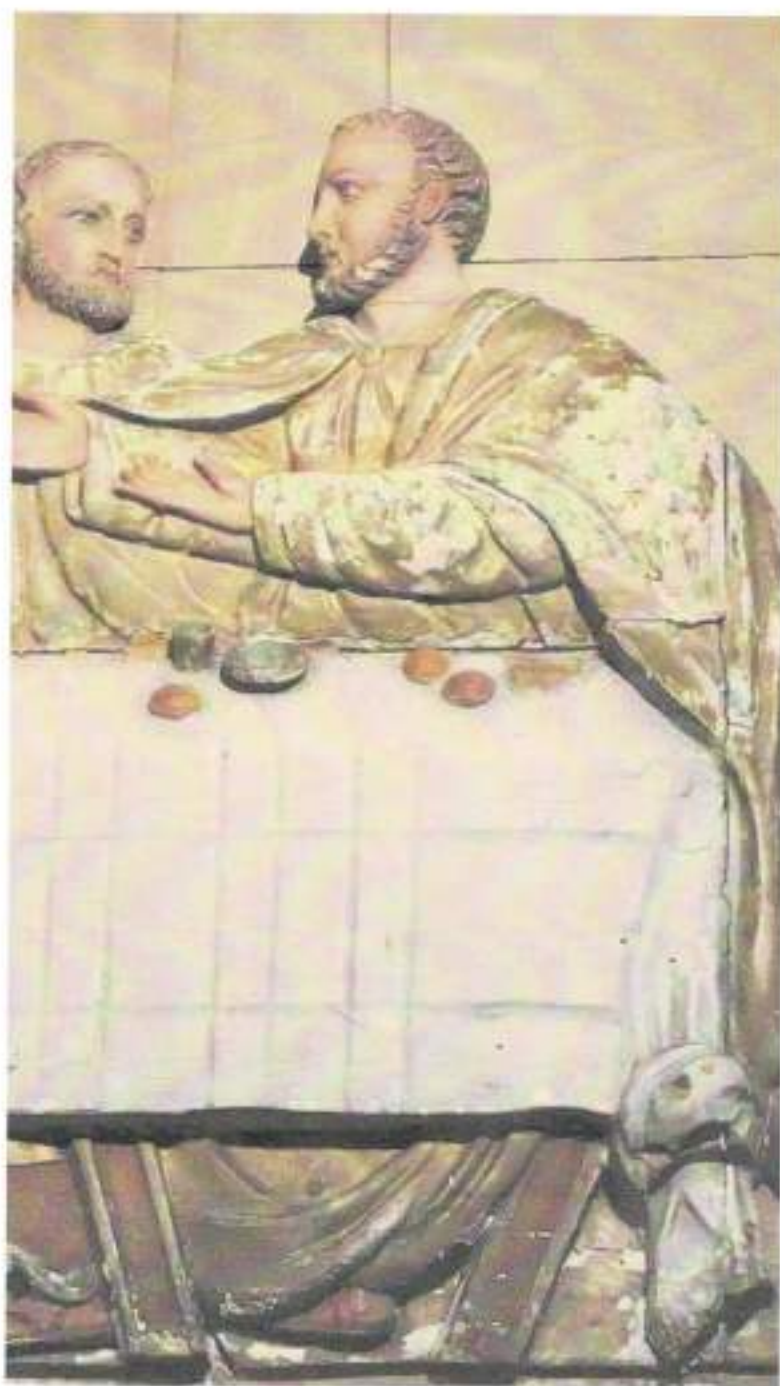
**Lubaczów, Kościół parafialny pw. Św. Stanisława BM, antependium Ostatnia Wieczerza, XIXw., fot 2024**

Powierzchnia antependium została kilkakrotnie przemaalowana. Odkrywki stratygraficzne, wykonane w wytypowanych miejscach wskazują, że zachowała się duża część oryginalnej zaprawy płaskorzeźby oraz jej pierwotne opracowanie. Warstwy te są jednak częściowo uszkodzone: złoczenia przemyte i pociemniałe, warstwa polichromii z ubytkami i odspojeniami do drewna. Wtórne warstwy malarskie leżą bezpośrednio na sobie, bez rozdzielających ich warstw zapraw. Widoczne są odspojenia na różnej głębokości, pokryte następnie warstwami kolejnych przemaalowań. W efekcie wewnętrzna warstwa polichromii ma nierówną powierzchnię, o niskiej wartości estetycznej, artystycznej i technicznej.

Przywrócenie walorów estetycznych obiektu powinno nastąpić poprzez oczyszczenie obiektu z wtórnych nawarstwień, usunięcie wtórnych przemalowań z płaskorzeźby, uzupełnienie ubytków we wszystkich elementach, retusz w obrębie ubytków, oraz konserwacja i uzupełnienie złączy w technice pierwotnej. Rekonstrukcja powinna dotyczyć tych obszarów powierzchni, gdzie oryginalna warstwa nie zachowała się, lub jest zachowana śladowo.

7. Uzupelnienie ubytków drewna, rekonstrukcja brakujących fragmentów - flekami drewnianymi i kitem o parametrach odpowiednio dobranych do właściwości zniszczonego przez owady drewna

8. W miejscu ubytków polichromii do drewna lub niższych warstw, wyrównanie ubytków do powierzchni polichromii - założenie i opracowanie odwracalnych kitów ściśle w miejscach ubytków. W przypadku zdobień wykonanych foliami pozłotniczymi (złotą lub srebrną) zaleca się wykonanie scalających uzupełnień w miejscach ubytków folii, a w przypadku większych ubytków - rekonstrukcji w oryginalnej technice (stosownie złotem lub srebrem w płatku i proszku) jednak tak, by uzupełnienia nie konkurowały estetycznie z patyną oryginału. W przypadku srebrzeń laserowanych należy zachować oryginalne laserunki i uzupełnić je techniką punktowania.
